Grundejerforeningen Søholm, Valby

Tilstandsvurdering af vejbelægninger og forslag til istandsættelse

20. december 2020, rev august 2021

**TEKNOLOGISK
INSTITUT**

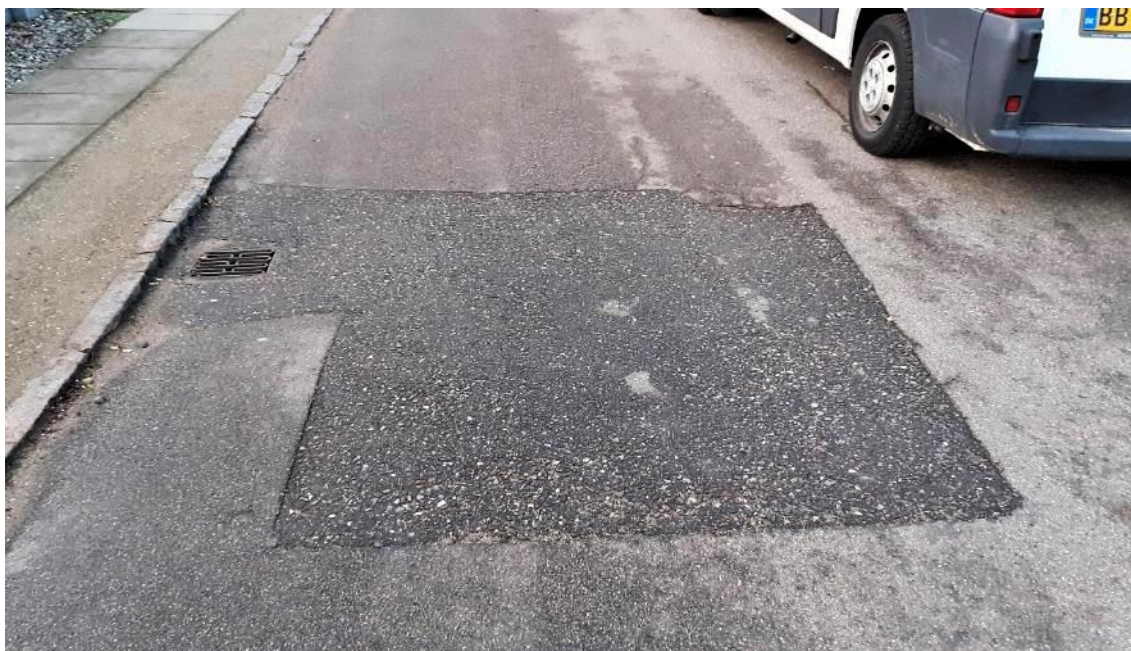
Foto 3.2.1.1: Felt hvor belægning er udskiftet, i forbindelse med ledningsarbejde. Skal have slidlag, efter fræsning og klæbning.

For at forebygge større belægningsskader på sigt, skal de senere udførte ledningsarbejder-felter som ligger uden top-lag, rengøres og forsegles snarest. Skal færdiggøres med slidlag i kommende sæson.

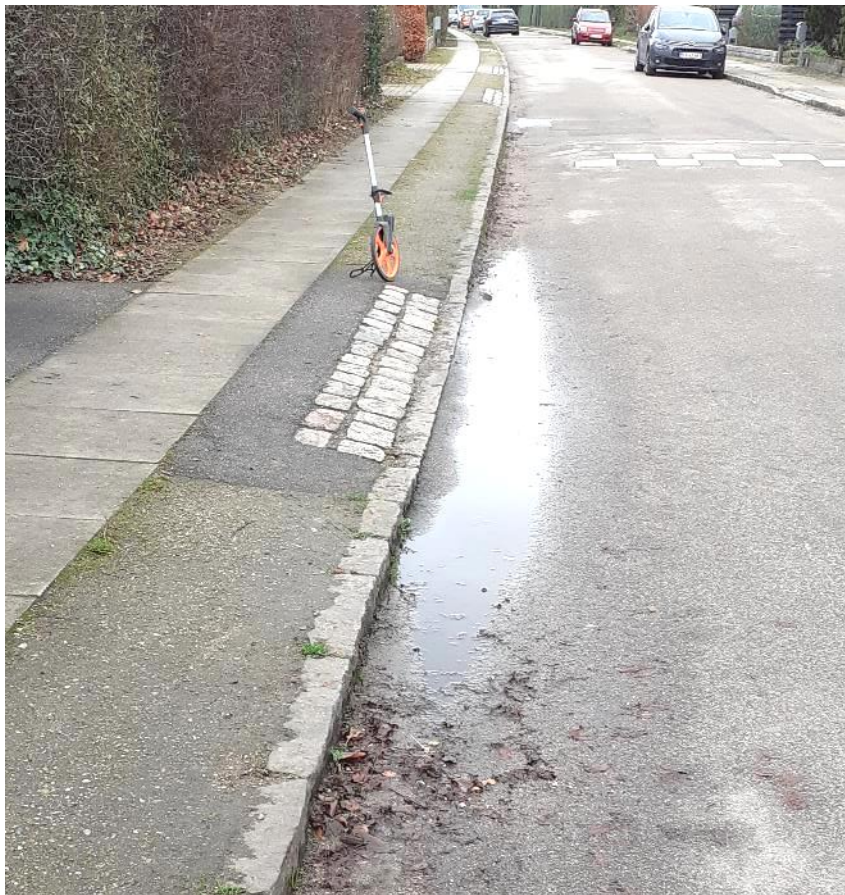
Hist og her er mindre sætninger og lunker, primært på vejen foran indkørsler. I perioder med regn er der vandpytter her. Dette medfører nedsivning af vand til underliggende bærelag, med svækkelse af vejens bæreevne til følge. Det er vigtigt at disse steder rettes op, således vand kan bortledes.

Foto 3.2.2.1: Indkørsel med lunke/sætning på Kjærstrupvej.

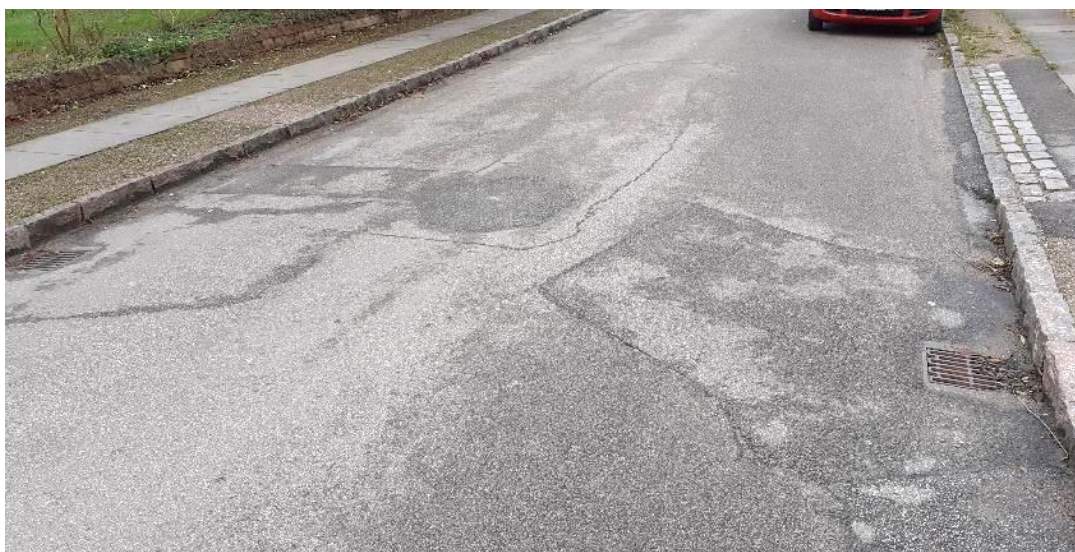
Revner i samlinger omkring felter hvor der har været ledningsarbejder ses her og der. De bør revnefuges.

Foto 3.2.3.1: Revner omkring felter, hvor der har været ledningsarbejder.

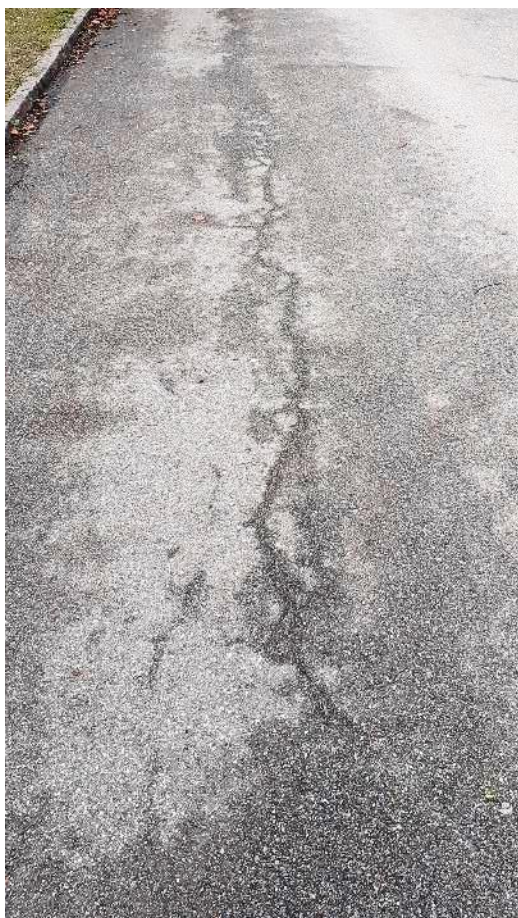
Større revner, enkelte eller få, typisk langsgående. Disse revner kan stamme fra gamle ledningsarbejder fra før 1996. De er udtryk for bevægelser i underlaget, som har været større end slidlaget fra 1996 har kunnet optage. De virker ikke kritiske, der ses ingen sætninger i forbindelse med dem. De bør revnefuges

Foto 3.2.3.2: Større (langsgående) revne

De enkelte større revner bør revnefuges: Rengøres, tørres, primes, fuges. Fugning er bedst at udføre tidligt forår, inden vejoverfladen bliver for varm / revner lukker sig.

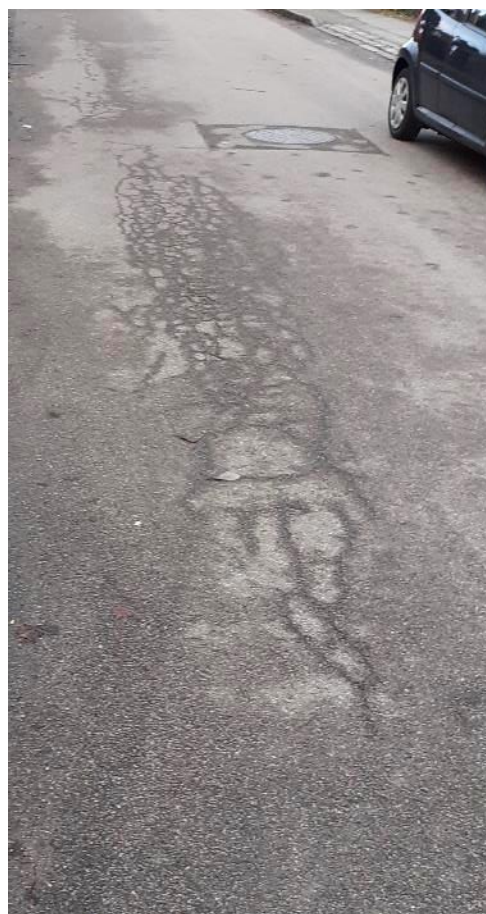
Revner i partier: Disse revner som enkelte pletter, og som stedvise langsgående smalle partier, typisk i venstre side af vej på Sæbyholmsvej og Kjærstrupvej, og i højre side ud mod bane, på Ålstrupvej. Der ses ingen sætninger i forbindelse med disse. De hidrører sandsynligvis fra ældre ledningsarbejder, hvor bærelag lokalt er lidt svagere end i resten af vejen => større bevægelser under belastning. Det er ikke graverende, men noget skal gøres for at sikre holdbarhed. Revner betyder nedsivning af vejvand, vandmætning svækker bæreevne af ubundne bærelag, og fremskynder nedbrydning af asfaltlag, især ved frost/tø situationer. For at mindske muligheden for revnegennemslag i ny belægning, bør disse partier udskiftes – fræses op (med stor påpasselighed, uden at beskadige underliggende macadam-bærelag),

Foto 3.2.3.3: Krakeleret areal (Kjærstrupvej)

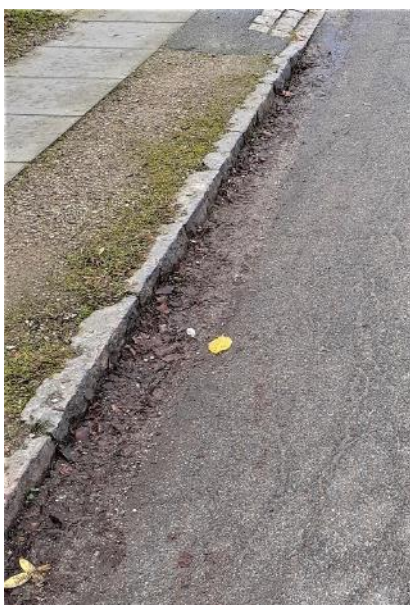
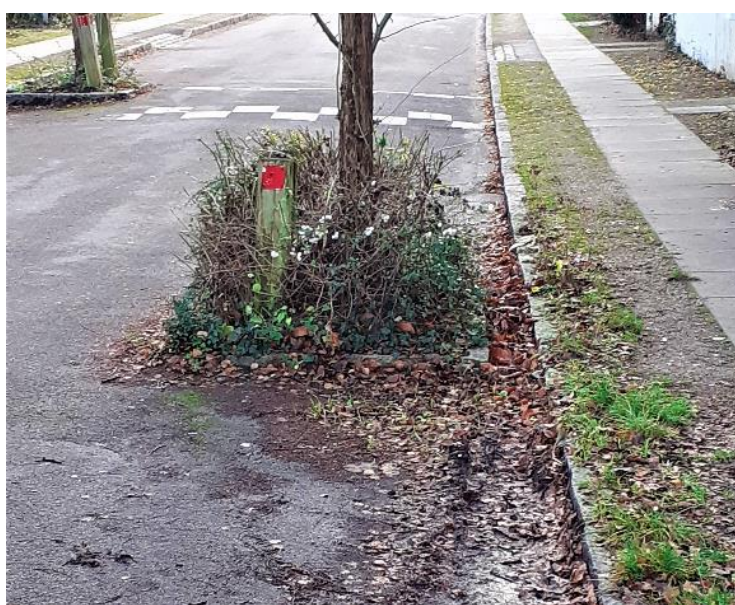
Foto 3.2.4.1: Partier langs kantsten med ringe afvanding, pga. manglende fald mod afløb, og renholdelse.

Ligger mange steder dybt, virker lidt som en rendesten. Det anbefales at rengøre denne rende omhyggeligt, og forsegle den kraftigt, for at sikre holdbarhed, og for at tætte, således at mest muligt vejvand vil løbe til nedløb, i stedet for at sive ned i vejkassen, med deraf følgende svækelse af samme, i meget våde perioder.

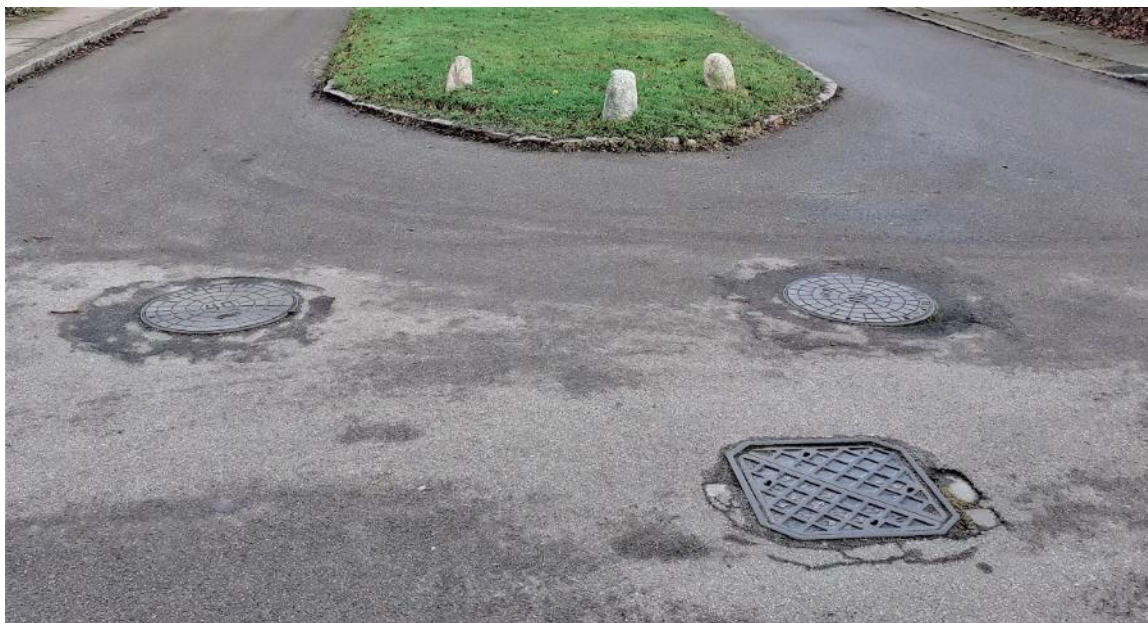
Der er en række gamle faste brønde, disse kan man ikke uden videre regulere i højden, i forhold til eksisterende eller kommende kørebane-niveau.

Foto 3.2.5.1 Brønde ved Langvaddam. Den faste (firkantede) brønd er sat med brosten, som det ses!

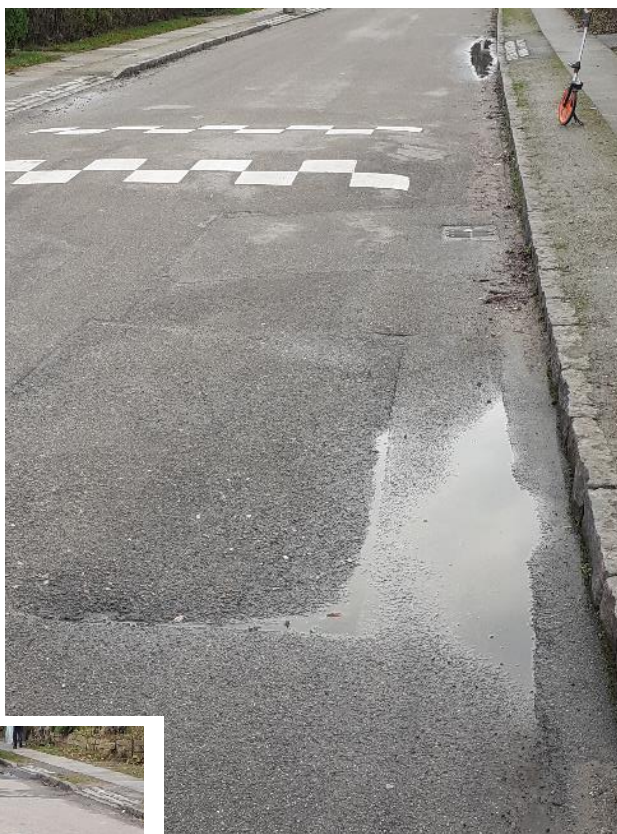
Foto 3.3.1: Område ved fart-bump. Udskiftet felt i forbindelse med ledningsarbejde ligger

ujævnt, med åbne samlinger, hvor vand fra lunke/sætning kan trænge ned i vej-kassen. Længere fremme ses sætning foran udkørsel.

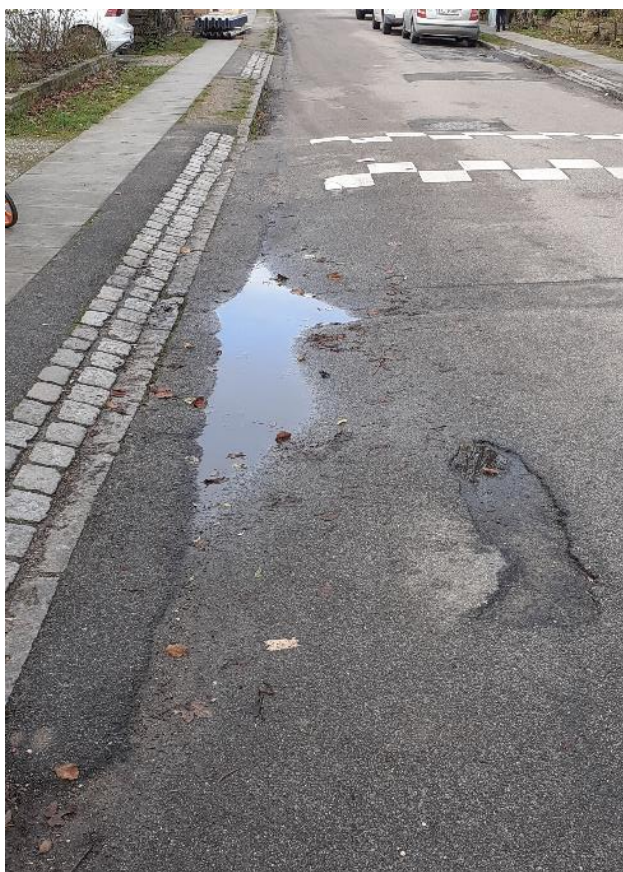
Foto 3.3.2: Lunke/sætning foran indkørsel, ved tværgående felt hvor der har været foretaget ledningsarbejde. Der ses et mindre areal hvor slidlag er afskallet. (der er meget få afskalninger på vejene)

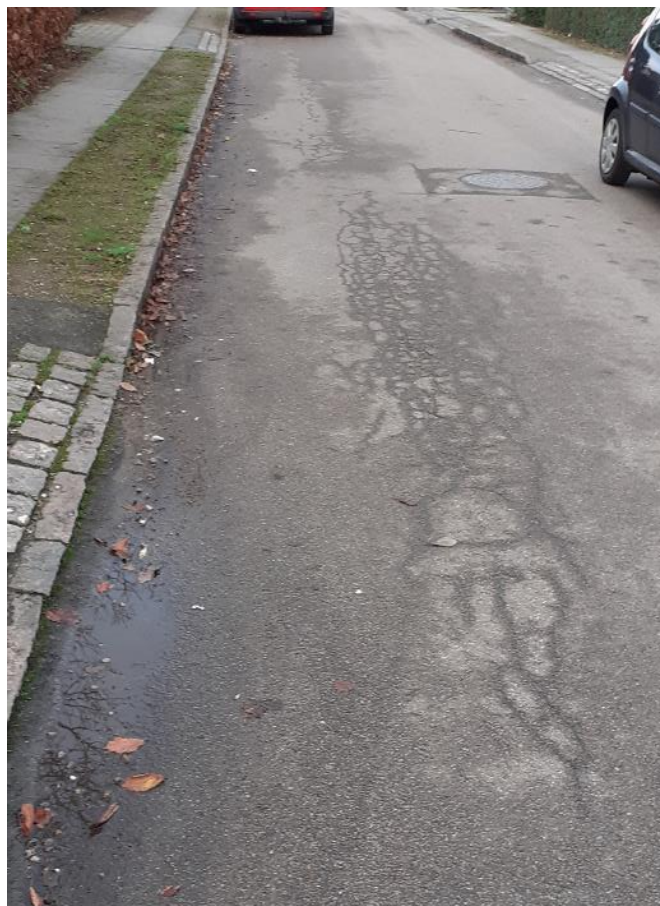
Foto 3.3.3: Tæt revnemønster i vestlig side af vejbanen, Kjærstrupvej. Bør udskiftes.

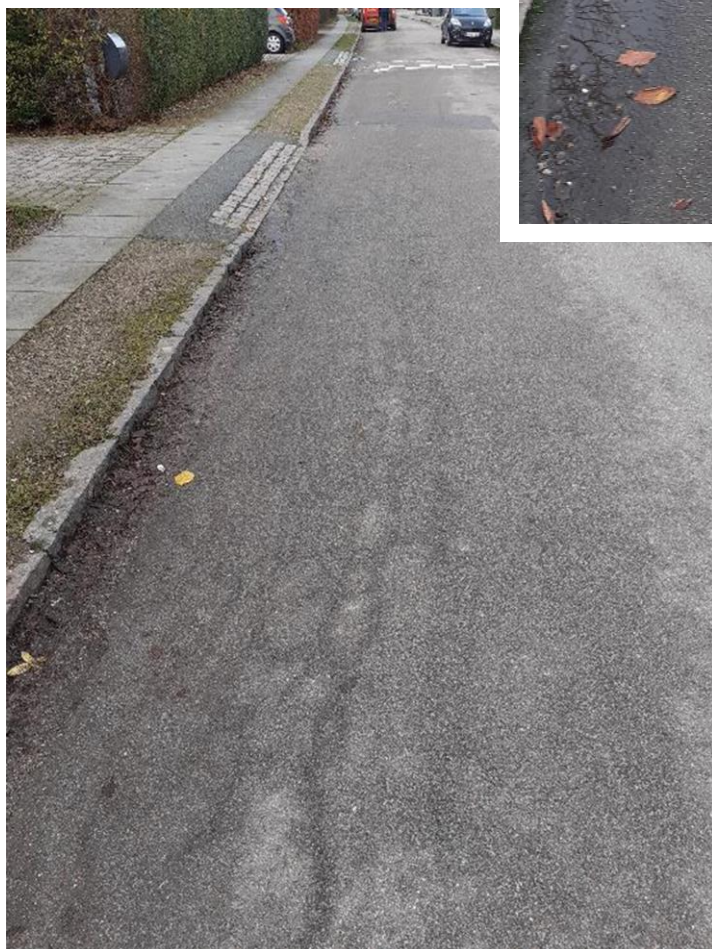
Foto 3.3.4: Revner i vejbanen, vestlig vejside. Der ses mange revner i den vestlige side af Kjærstrupvej på det lange lige stykke. Bør udskiftes.

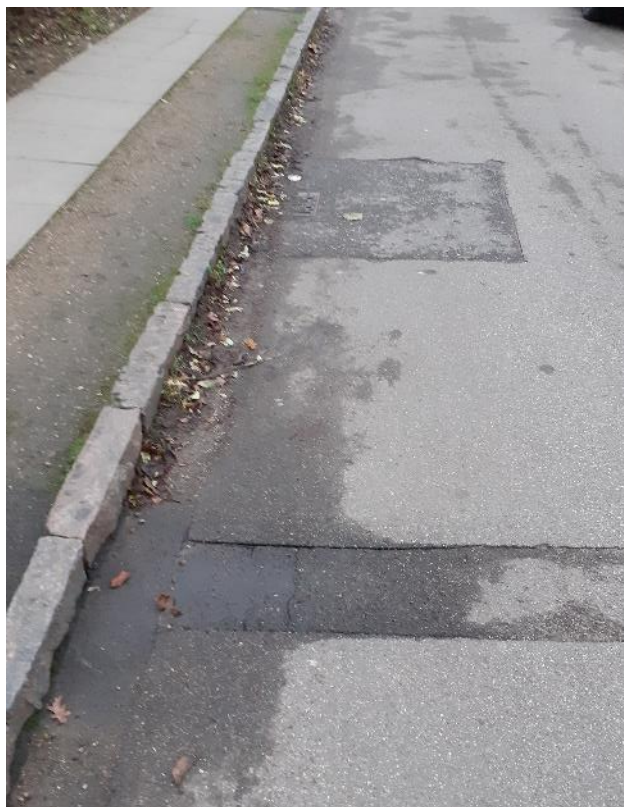
Foto 3.4.1: Felter med ledningsarbejde, nogle revner i samlinger. I våde perioder står der vand langs med kantsten.

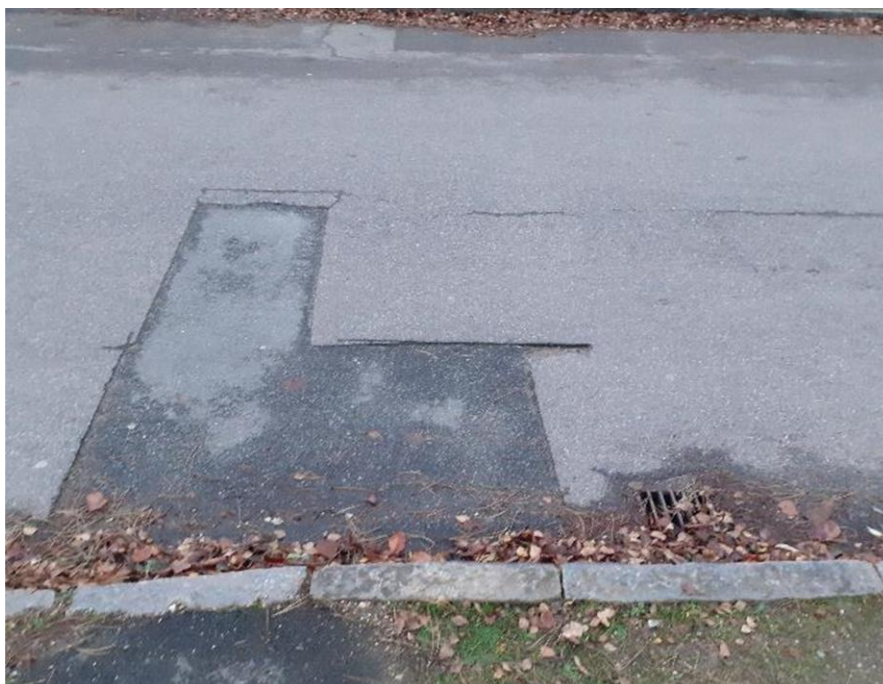
Foto 3.4.2: Felter med ledningsarbejder, revner i samlinger. Enkelt stor revne midt vej. Rengøring nødvendig for at sikre bedste afvanding.

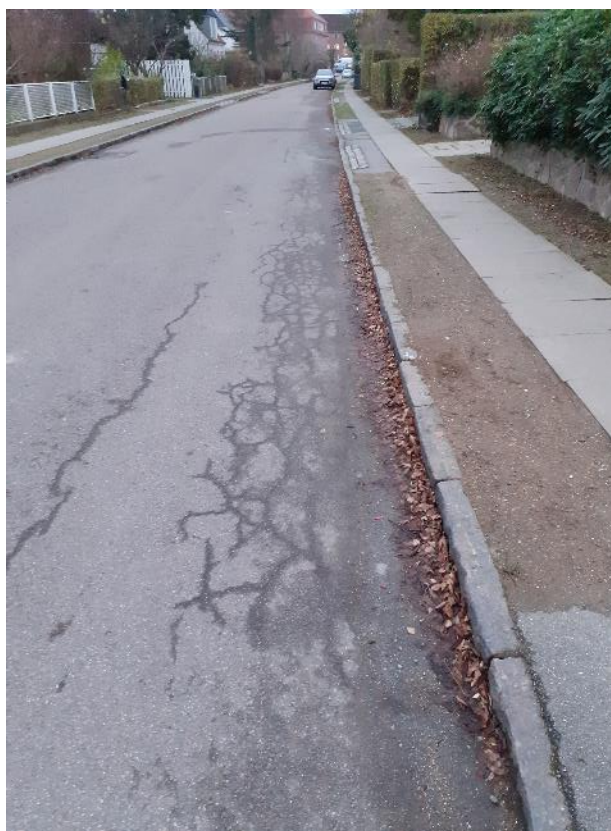
*Foto 3.4.3: Parti med mange revner, vej-
side mod vest. Bør udskiftes.*

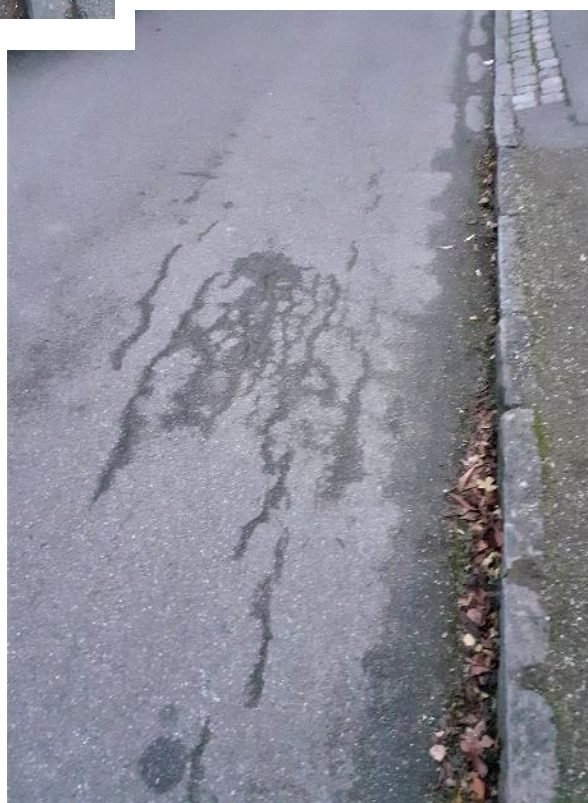
*Foto 3.4.4: Plet med mange revner, vestlig
side af vejbane. Bør udskiftes. For både
Sæbyholmsvej og Kjærstrupvej lange lige
nord/syd gående stræk, er det karakteri-
stisk med en del revner, mere eller mindre,
- i den venstre, vestlige side.*

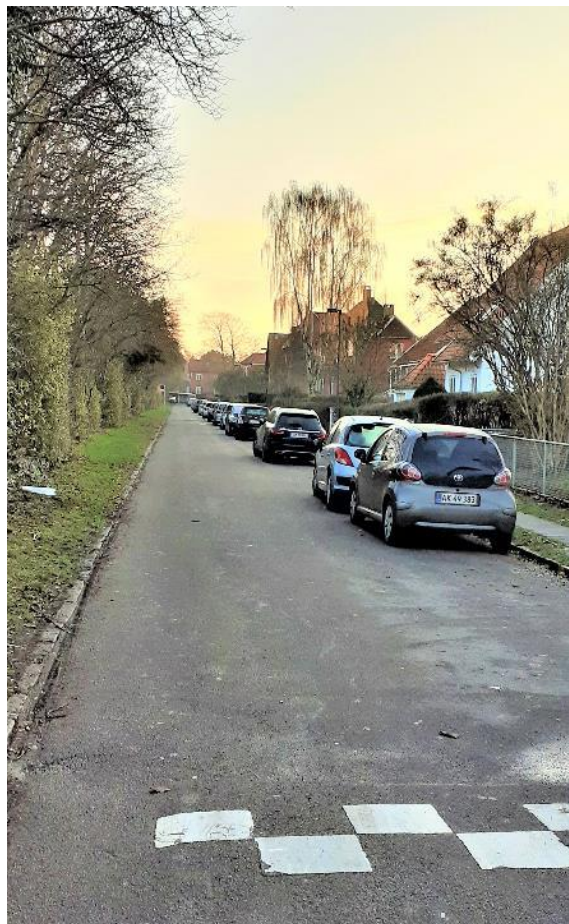
Foto 3.5.2: Ålstrupvej set mod nord, fra sydenden. Afvandingen er for dårlig. Vejen er for smal til svingende trafik.

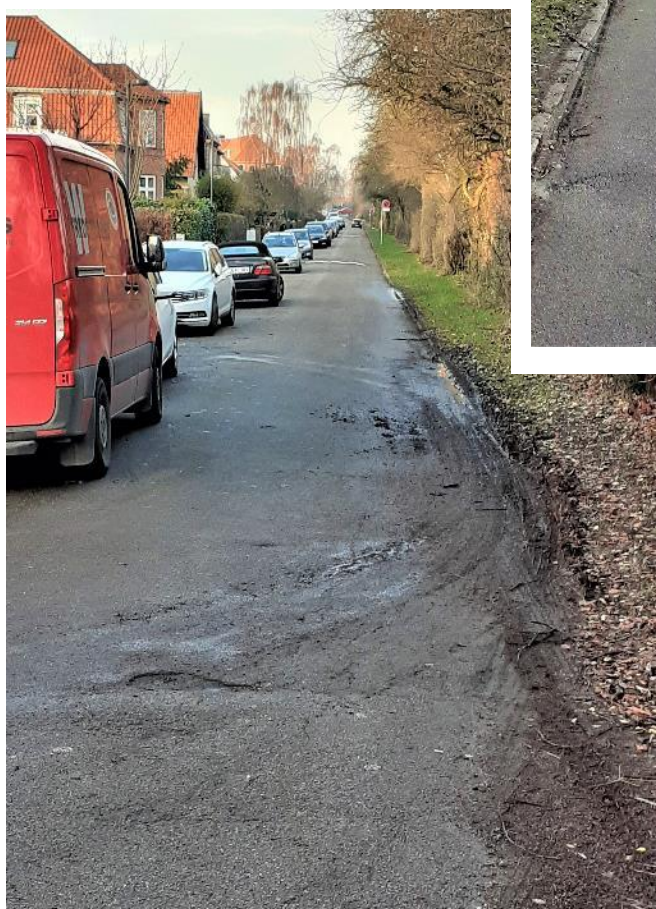
Foto 3.5.3: Ålstrupvej har mange revner langs den østlige side, flest i den lavere sydlige ende.

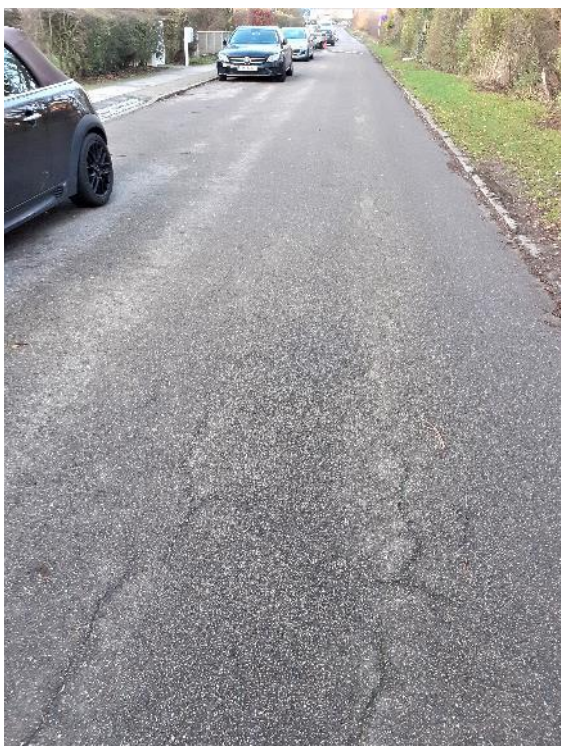
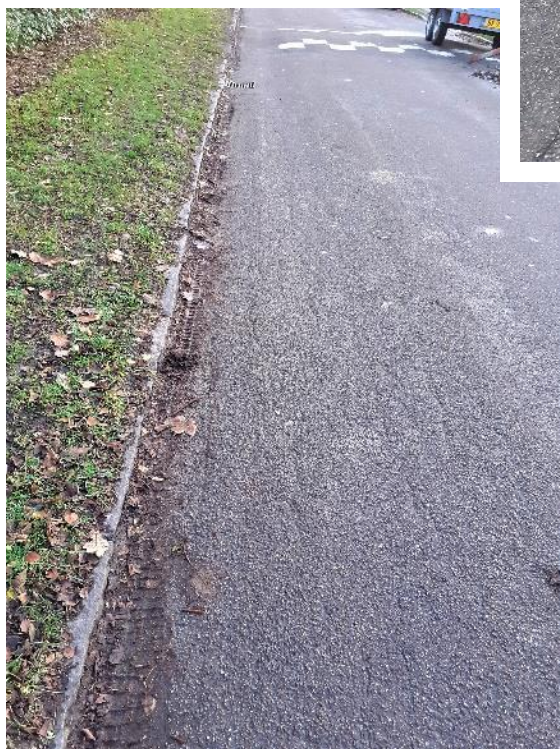
Foto 3.5.4: Revner langs rabat mod bane.

Det er vigtigt at sikre bedre afvanding langs rabatten mod banen. Kantsten skal hæves og vejvand skal til afløb uden at nedsive i vej-kassen. De revnede partier i den sydlige evne bør udskiftes helt (østlige halvdel af vejen), med mindst 60 mm GAB 0.

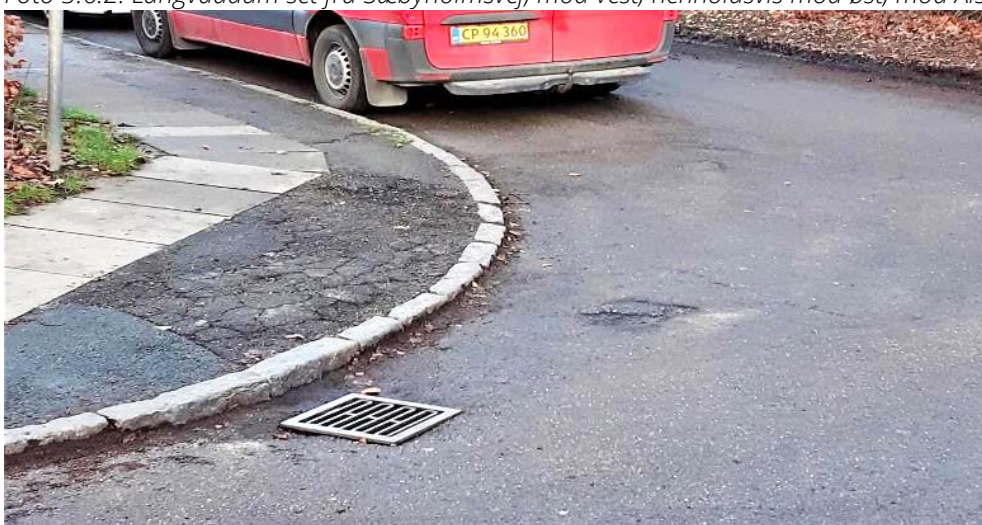
Foto 3.6.2: Langvaddam, hjørne mod Ålstrupvej. Der er ikke megen plads her. Fortov bliver brugt, når lastvogne skal rundt. Revner i det meste af området her.

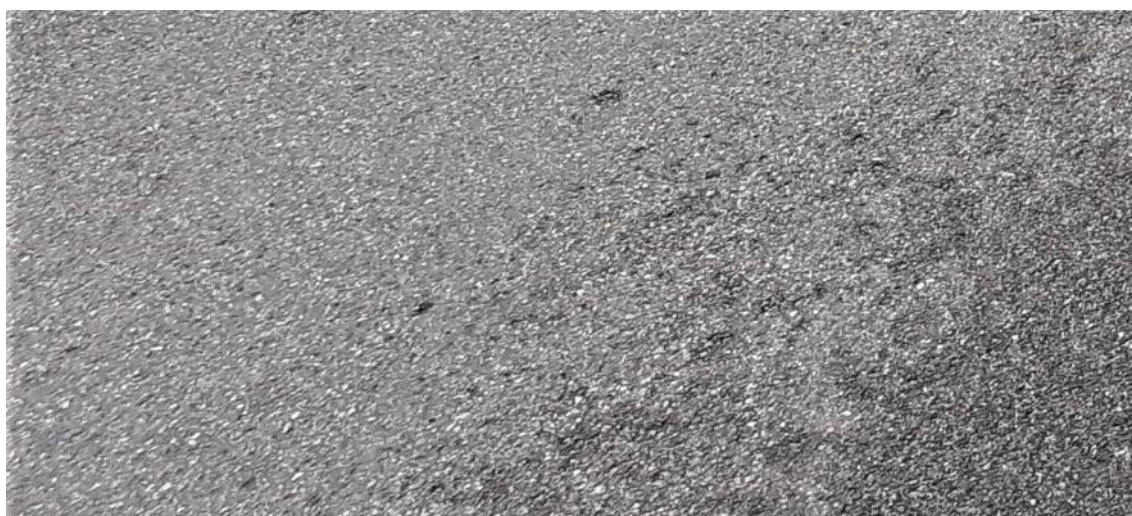
Foto 3.7.0.1: Overflade på gammelt slidlag, der ses mørtel og stentab.
