Grundejerforeningen Søholm, Valby

Tilstandsvurdering af vejbelægninger og forslag til istandsættelse

20. december 2020, rev august 2021

**TEKNOLOGISK
INSTITUT**

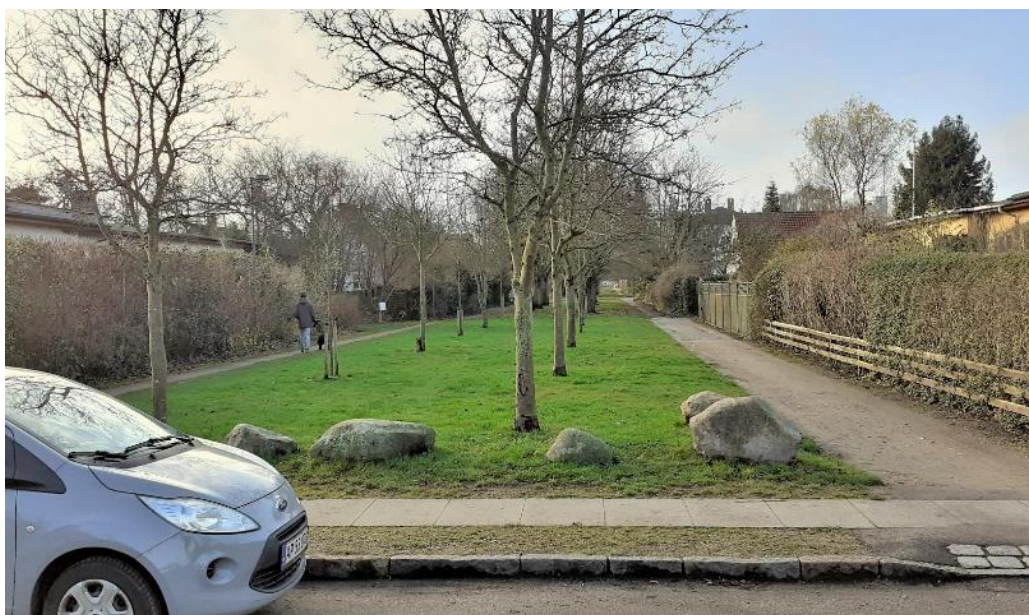
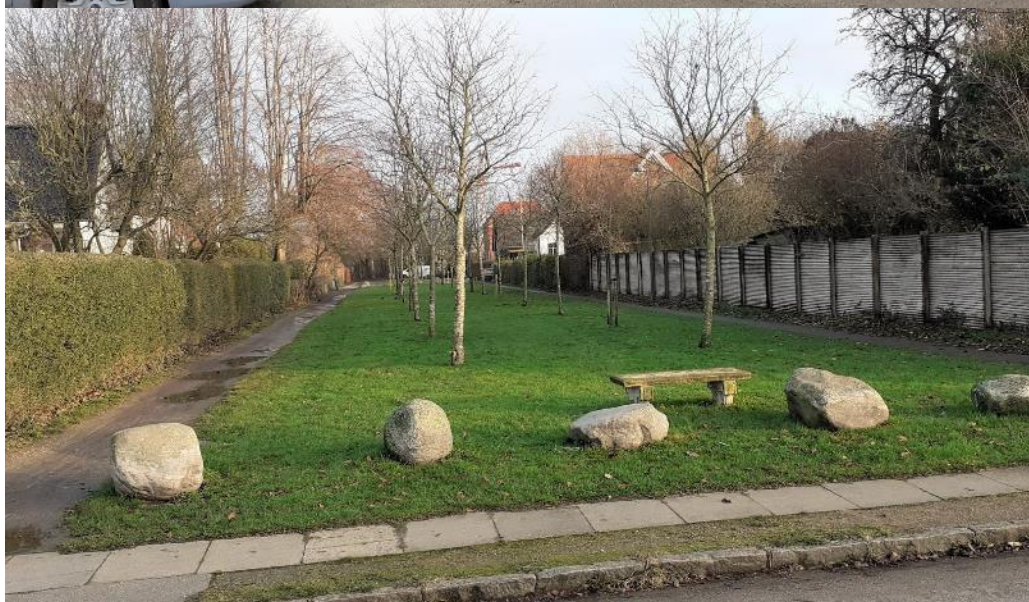
Består af fællesarealer med græs og træer, på tværs af vejene. Der er 3 sektioner, de 2 med grus/cykelsti i hver side, den østligste sektion er dobbeltsporet adgangsvej til Ålstrupvej. Den østlige ende mod Ålstrupvej med mange revner bør udskiftes helt, med mindst 60 mm GAB 0.

Foto 3.6.1: Langvaddam set fra Kjørstrupvej, mod vest, henholdsvis mod øst.

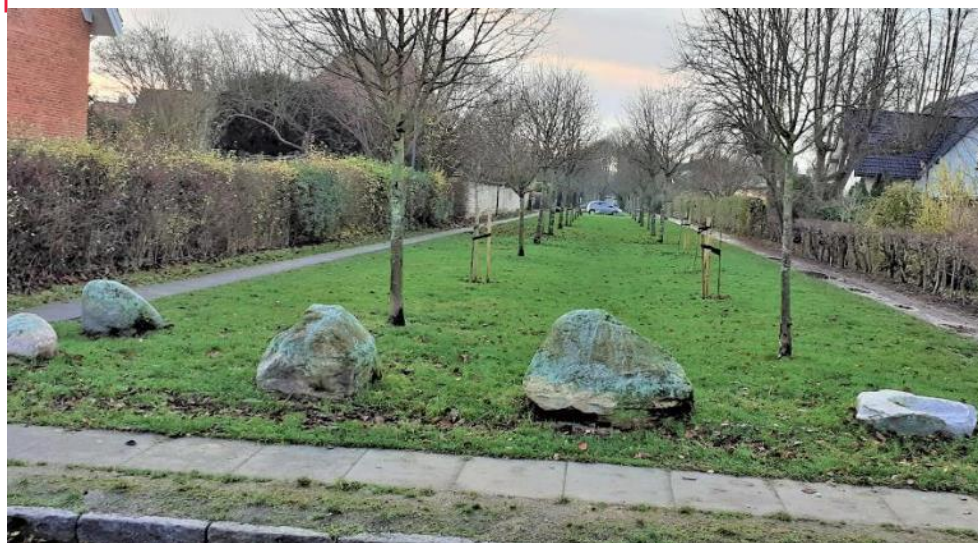
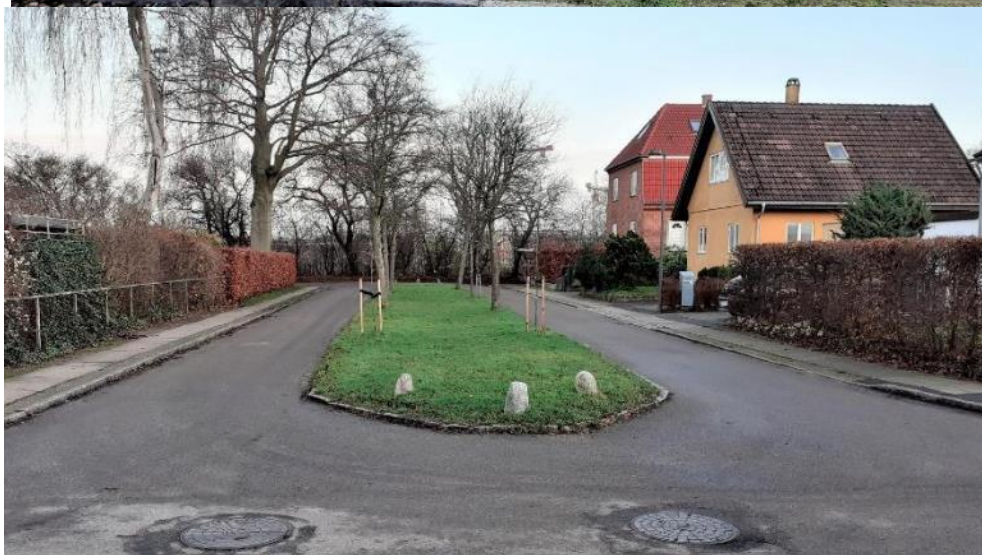
Foto 3.6.2: Langvaddam set fra Sæbyholmsvej, mod vest, henholdsvis mod øst, mod Ålstrupvej
